# Miss Inspector

## Magnetinduktives Messsystem zur visuellen Seilkontrolle

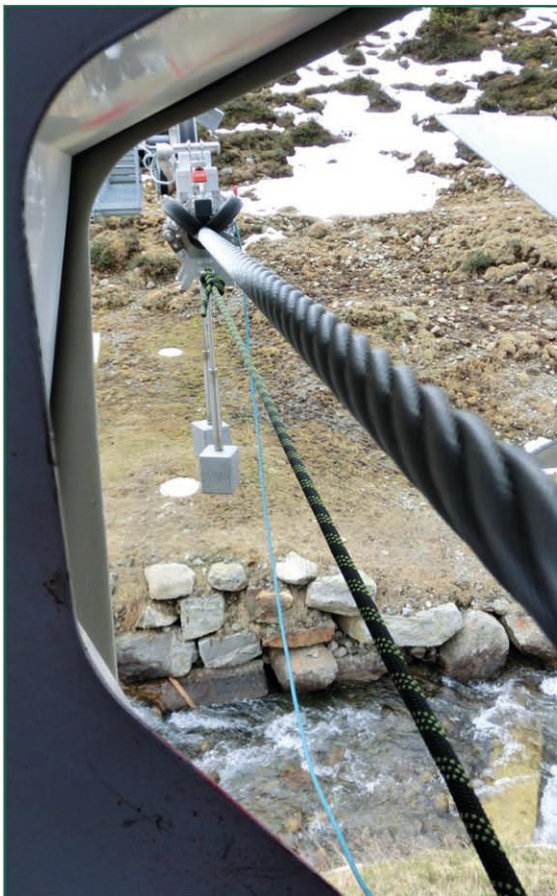
### Prüfprotokoll

- automatische Erstellung des Prüfprotokolls für den Seilmeldebogen gemäß DSB 80 bzw. EN 12927-7
- alle Prüfungen samt Ergebnisse werden in einer Datenbank gespeichert - die daraus entstehende Seilhistorie ermöglicht eine Lebensdauerprognose des Seils
